トヨペット マスターラインバンのレストレーション

沖野 嘉幸

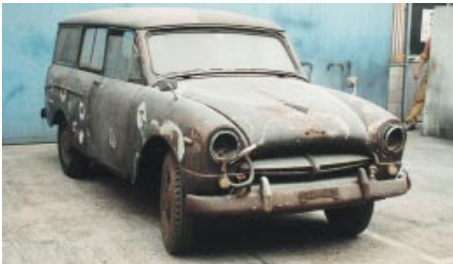
レストア前

この車両は長期間、屋外に放置されていたため、ボデー各部の腐食がひどい状態でした。このため腐食部分を切り取り、手作業で板金成形した鉄板を溶接にて貼り継ぐなど時間のかかる作業が多く、完成までに1年以上かかりました。

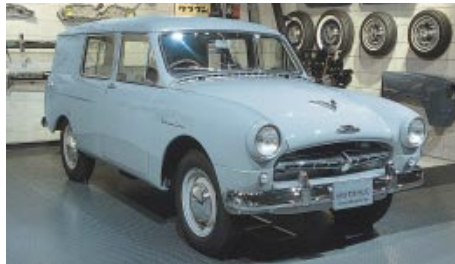
レストア完成後 RR17型 1956年 (全長4275mm 全幅1670mm 全高1590mm 軸距離2530mm)
